Passager opstillet i rækkefølge fra Nord mod Syd. (Alle profiler taget fra vest mod øst)

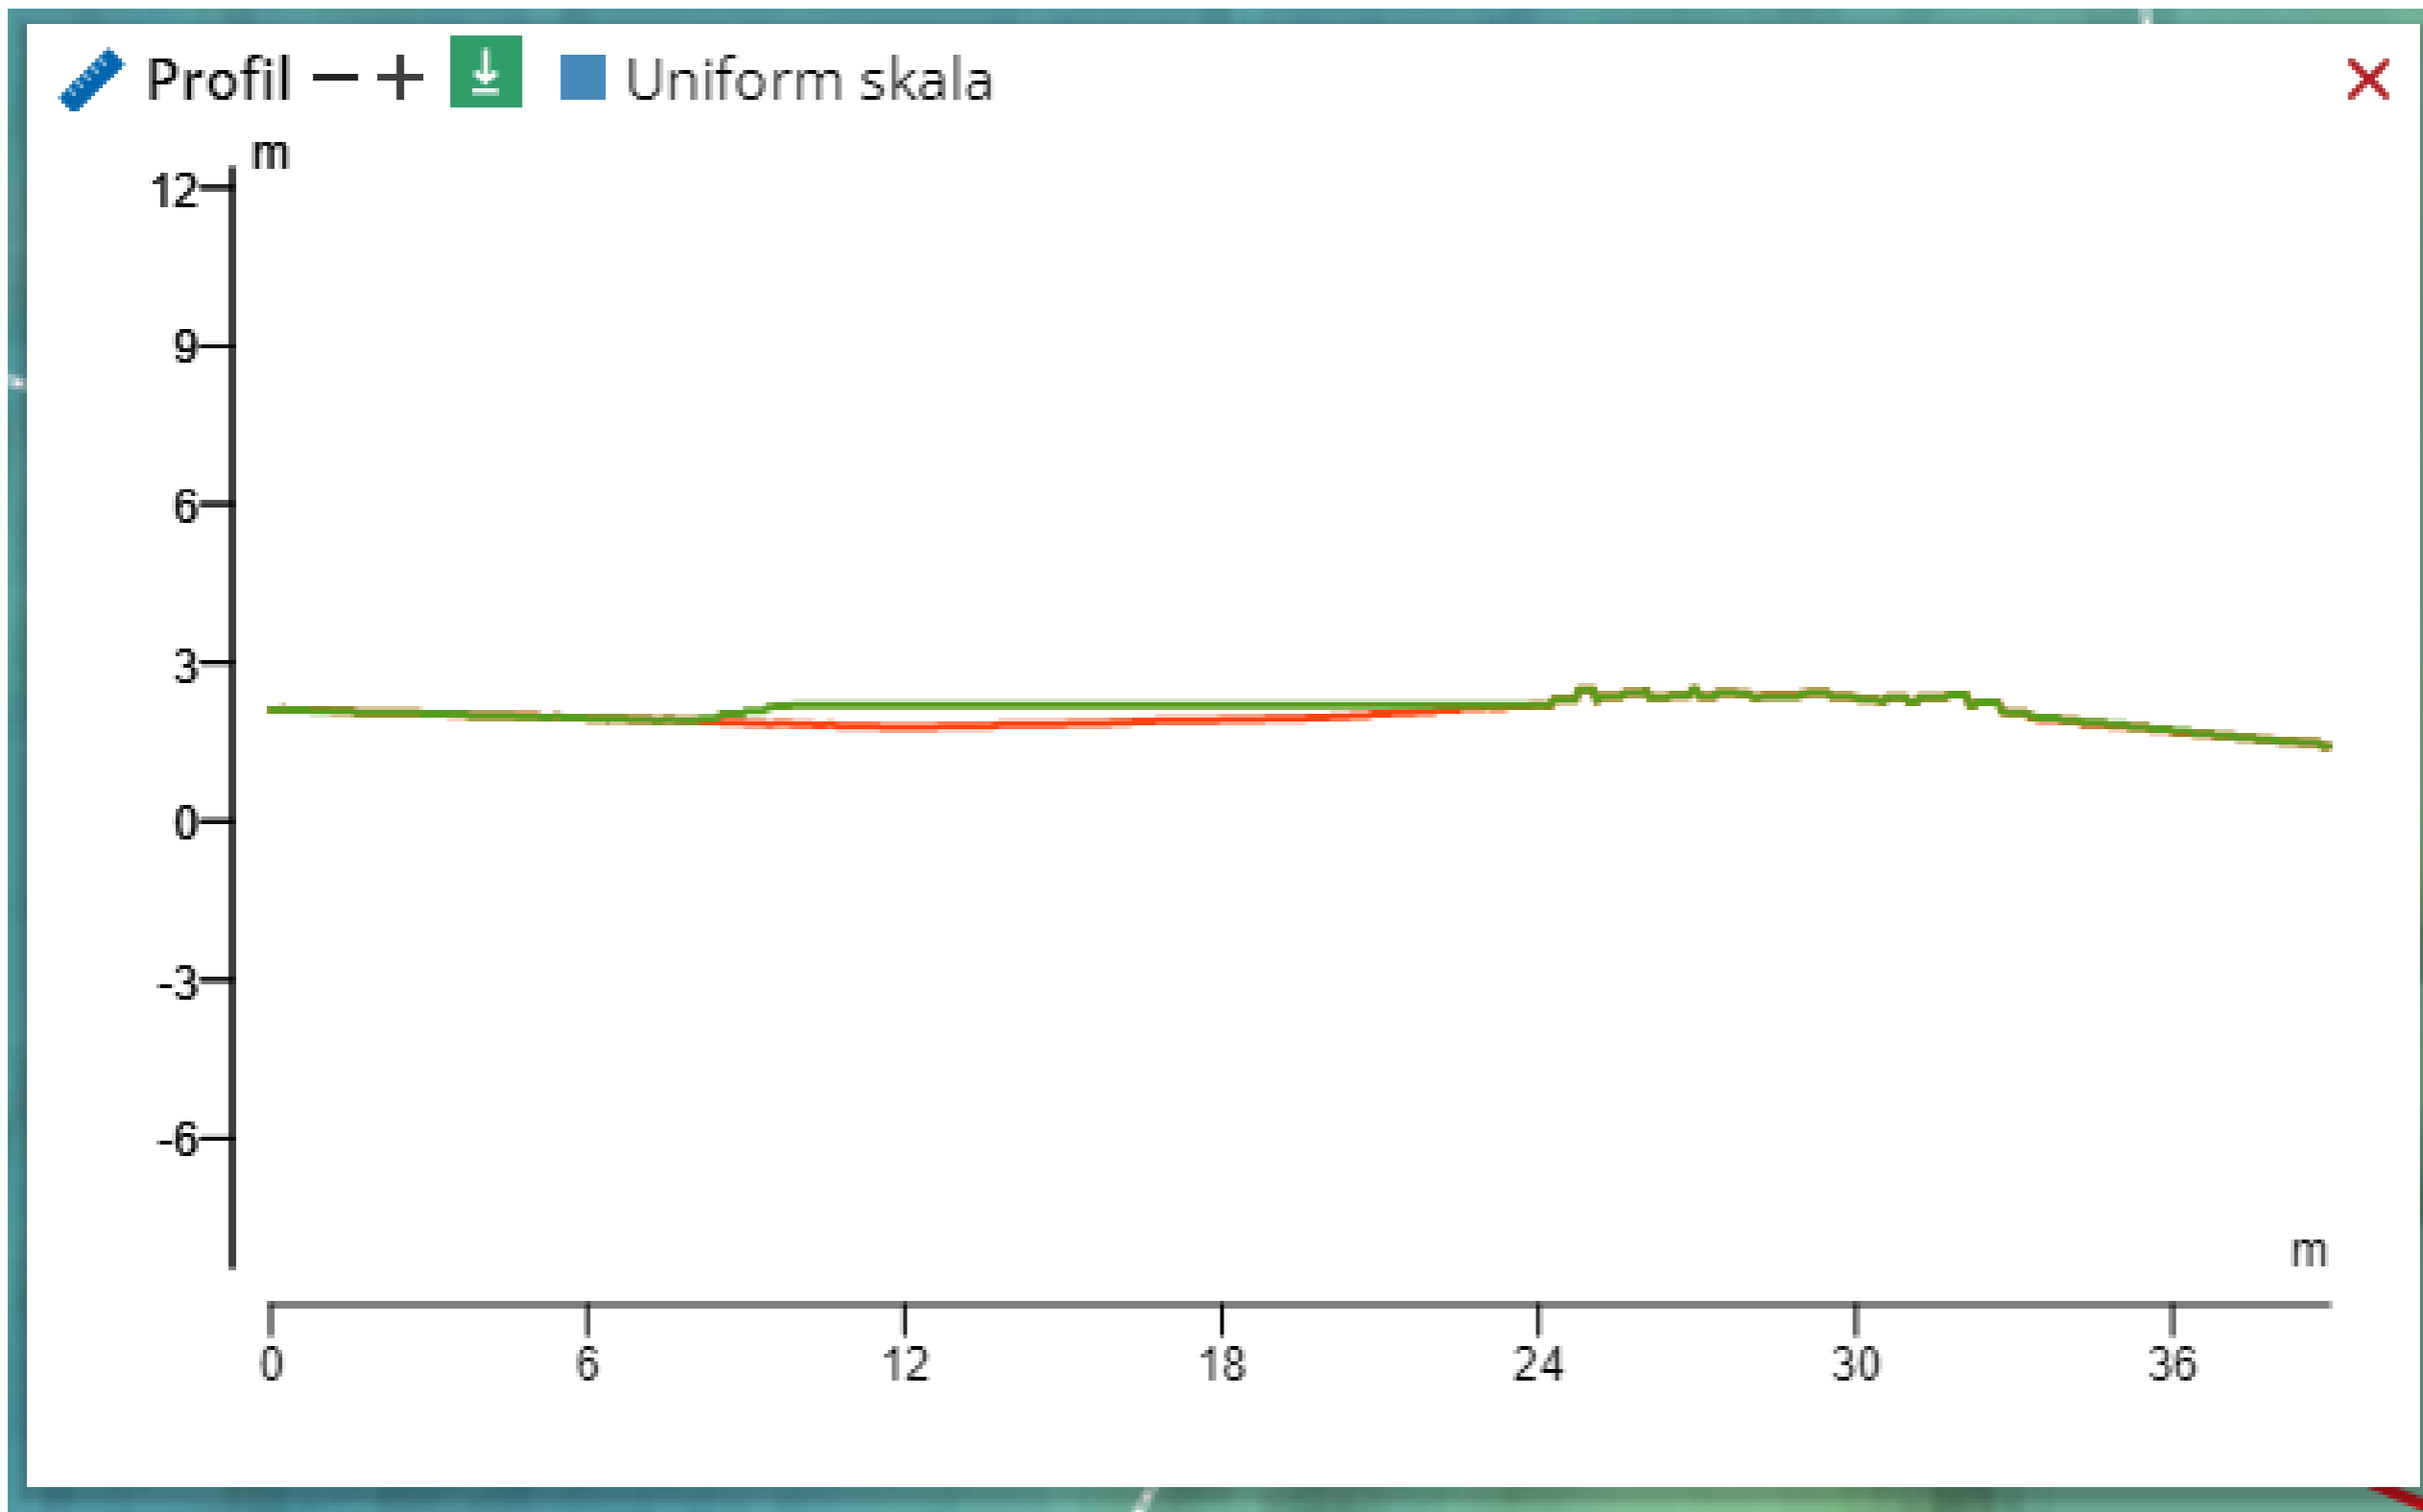
Fuglsangsvej, samme skala på x og y akse – illustrerer den beskedne ændring.
